Schlussbericht

Objekt: Evangelische Stadtkirche
Augustaplatz
PLZ/ Ort: 76530 Baden-Baden
Kreis: Rastatt
Regierungsbezirk: Karlsruhe
Land: Baden-Württemberg

BV: Innenrenovierung

Maßnahme: Konservierung und Restaurierung der Raumschale
Musterachse Chor

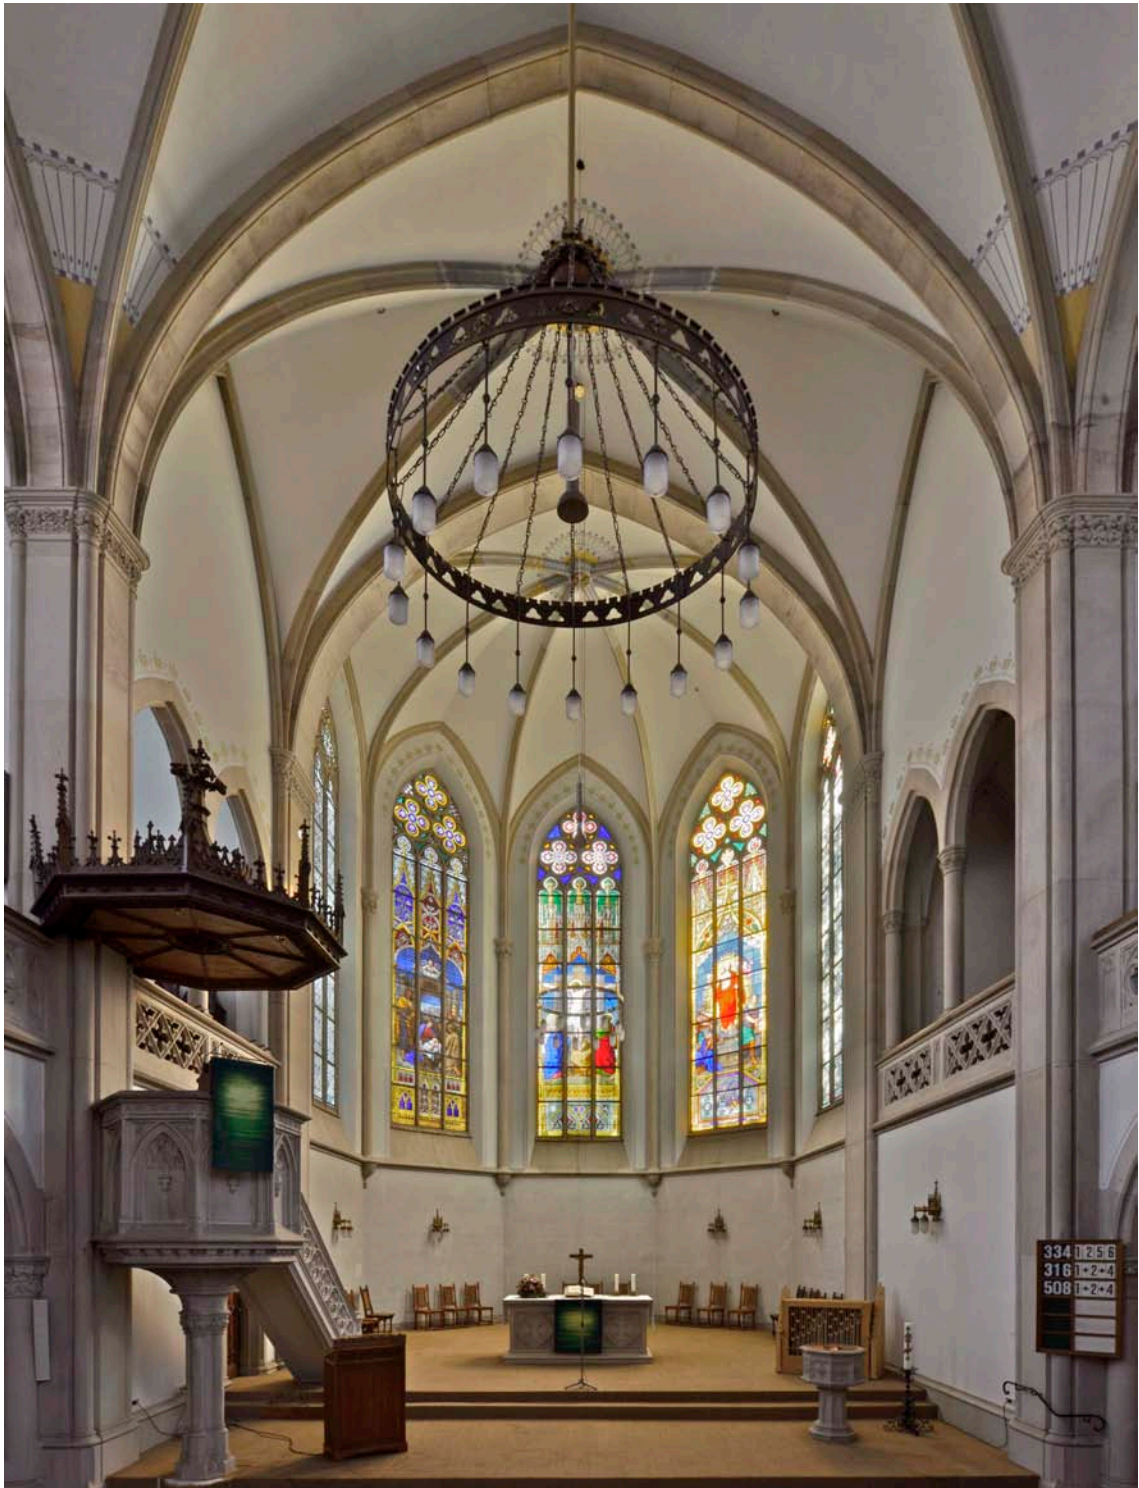
Abb. 02 Der Chorraum im Zustand vor der Reinigung im Oktober 2014.

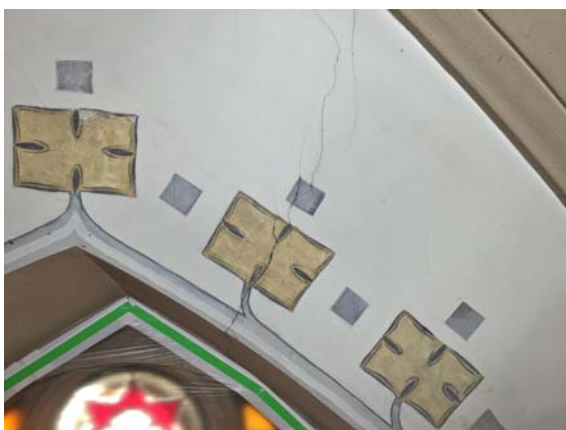
Abb. 15 Wandfläche oberhalb des mittleren Fensters (Kreuzigung) im Vorzustand.

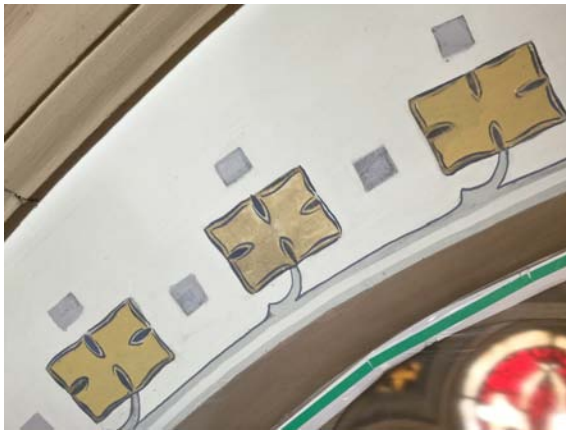
Abb. 17 Abschnitt der Wandfläche oberhalb des mittleren Fensters (Kreuzigung) im Nachzustand.

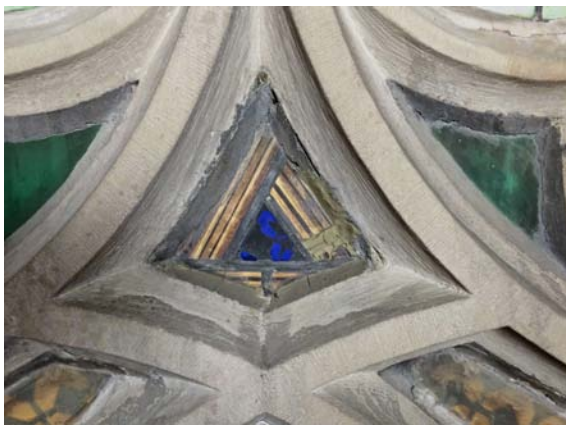
Abb. 19 Detail des mittleren Maßwerkfensters im Vorzustand.

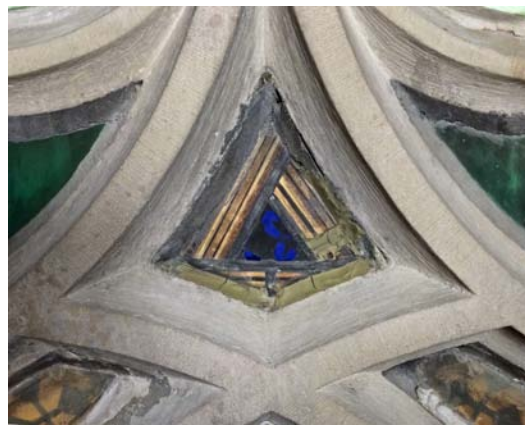
Abb. 20 Detail des mittleren Maßwerkfensters im Nachzustand. Deutlich erkennbar die Kittreparatur.

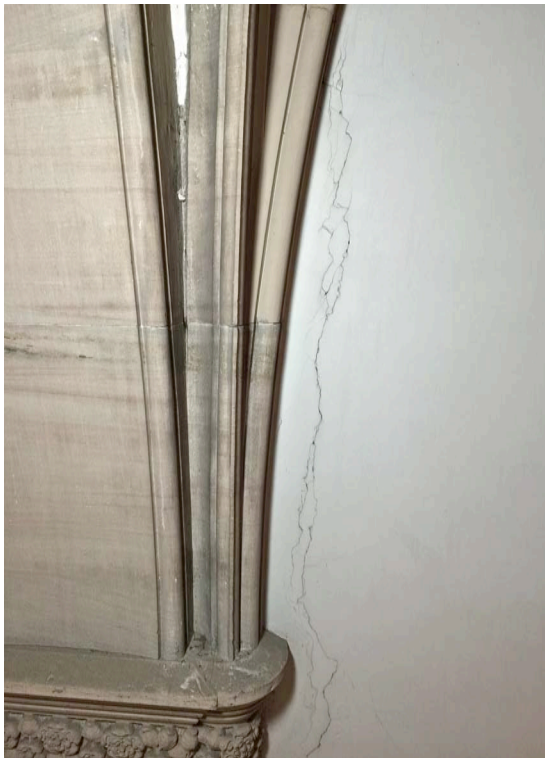
Als behandlungsbedürftig erwies sich ein profunder Riss im 1. Joch des Chorraums (SW). Ein vertikaler klaffender Mauerriss, ebenfalls im Anschlussbereich zwischen Werkstein und Ziegel-Mauerwerk. An dieser Stelle lag eine Kittung der Restaurierung 1972 vor, die sich mit einer Flankenrissbildung zu lösen begann.

Abb. 21 Entlang der Gewölberippe SW hatte sich auf 240 cm Länge ein klaffender Riss im Ziegelmauerwerk gebildet.

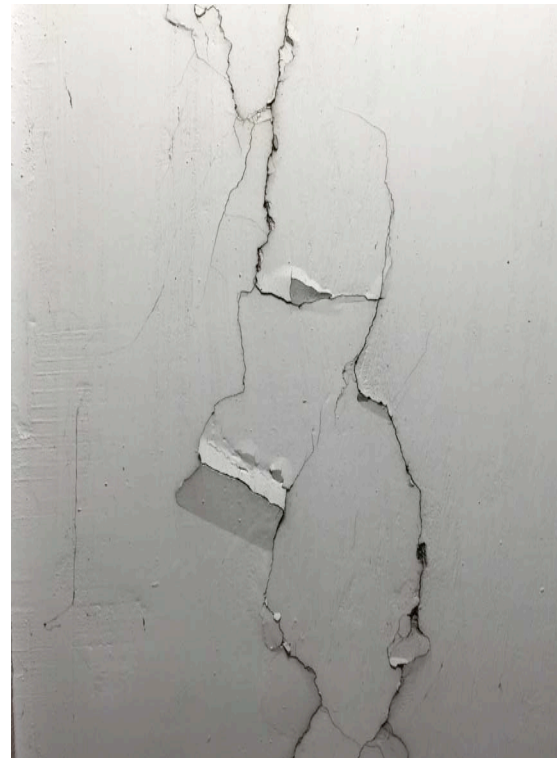
Abb. 22 Die mit Gipsmörtel ausgeführte Kittung (1972) hatte sich schon seit längerer Zeit mit Flankenrissen gelöst. In die Risse ist schwarzer Schmutz eingelagert.

Die sich nahe von Konsolstein u. Gewölberippe im SW-Teil des Chors ablösende, mit gipshaltiger Mörtelmasse ausgeführte Risskittung der letzten Restaurierung wurde vorsichtig händisch mit einem Sondeninstrument ausgebaut.

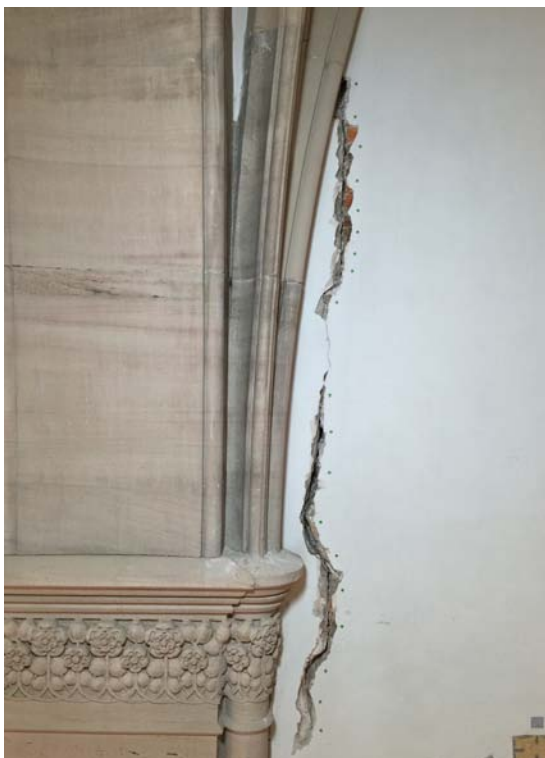
Abb. 23 Die Gipskittungen wurden vorsichtig abgenommen. Der freigelegte Spalt zeigte sich aufgrund des durch die Rissbildung ermöglichten Luftdurchtritts verschmutzt.

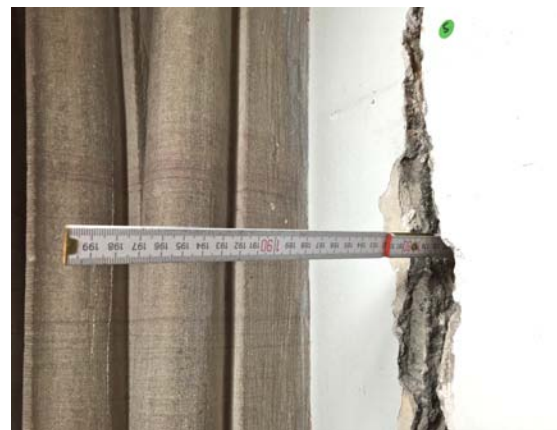
Abb. 24 In die Kluft konnte das Metermaß stellenweise auf 180 cm Länge eingeführt werden (zweischaliges Mauerwerk.)

Zur Verfüllung der Klüfte im Bereich des Mauerrisses an der Südwand des Chors (West) wurde im Zusammenhang mit dem 1. Mörtelantrag bei der Schließung des Risses Kanülen für Mörtelinjektionen gesetzt.

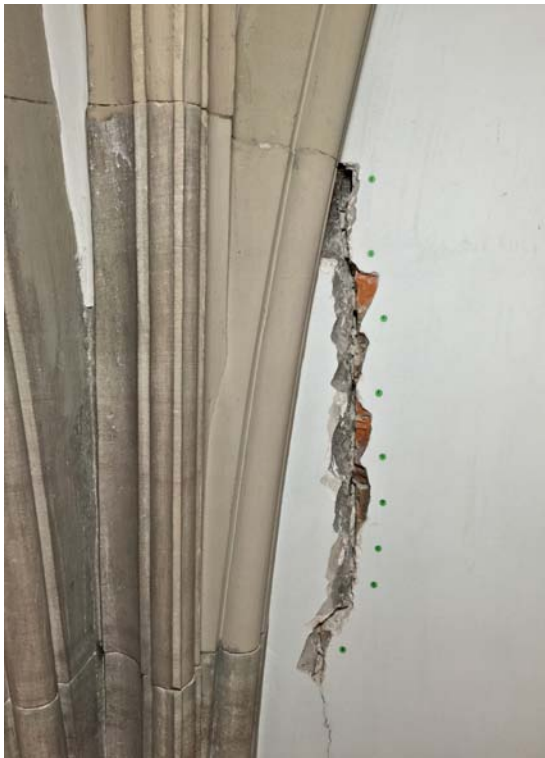
Abb. 25 Der obere Teil des Risses an der SW-Seite des Chors nach Ausbau der Gipsplombe.
